特集 柱として使ったときの影響は？

# はく離集成材の性能を検証

接着層にはく離のある構造用集成材が見つかった。はく離した材を柱に使うと、座屈しやすくなるのではと指摘する専門家もいる。また、はく離のある柱脚部に固定金物を取りつけていたら、どうなるのだろうか。疑問を明らかにするために、120本の集成材を加工してはく離したのと同じ状態とし、曲げ性能や、柱脚金物への影響を実験によって検証した。また、集成材の耐久性についても、専門家への取材を基に探った。

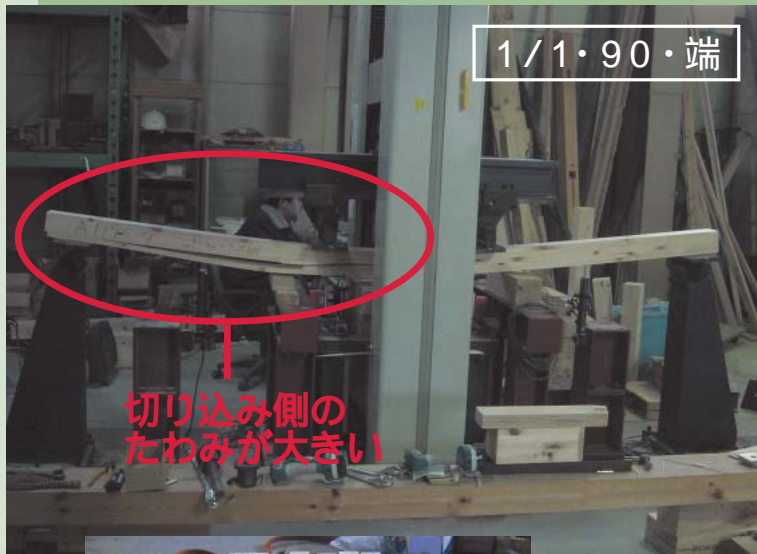
切り込み側のたわみ大きい

材を貫通する切り込み（深さ1分の1）を、端部から長さ90cm入れたタイプ（1/1・90・端）の曲げ強度は、今回の試験体の中で最も低かった。平均値は実験に使った「E95-F315」の材のJAS基準値を下回った。加力開始直後にパキパキと材が割れていく音が聞こえ始めた。木口を見ると、切り込み下方のラミナがずれている。切り込み部から亀裂が上4層の方向に生じ、長いものは1m以上に達した。切り込みから下のラミナはほとんど割れていなかったことから、上4層分だけで荷重に耐えていたことがわかる。

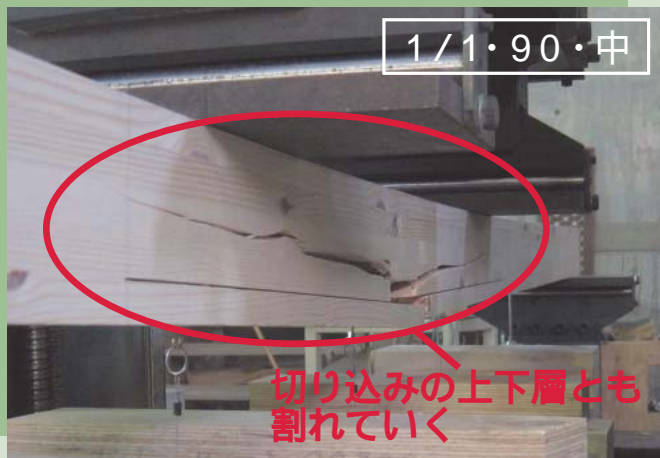
材の中央に深さ1分の1の切り込みを入れたタイプ（1/1・90・中と1/1・60・中）の曲げ強度は、平均値ではJAS基準値を上回ったものの、個別に見ると下回る試験体もあった。パーンという音を立てて、切り込みから下のラミナで破断したものが多かった。中央部に切り込みはあっても、両端は接着されていたことから、5層分で荷重を受けていたと考えられる。

切り込みの上下層とも割れていく

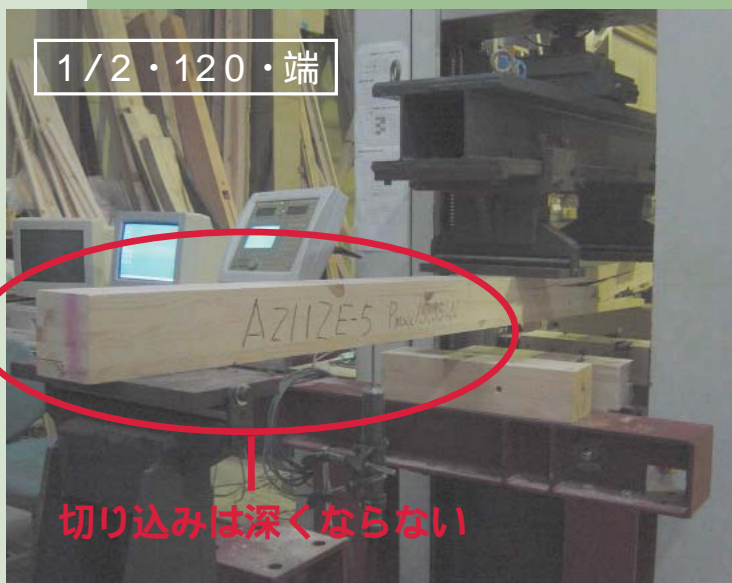
深さ2分の1の切り込みを材の端部に長さ120cm入れたタイプ(1/2・120・端)は、試験体中、断面欠損が最も大きかったにもかかわらず、平均値で見ると、曲げ強度、相当ヤング係数とも切り込みなしの材を上回った。加力によって切り込みが深くなることはほとんどなかった。また、切り込みから部から割れが生じていくような現象は深さ1分の1ほどはなく、切り込みより上の部分が割れていった。

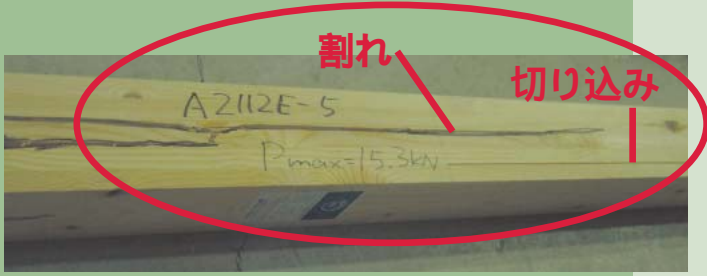
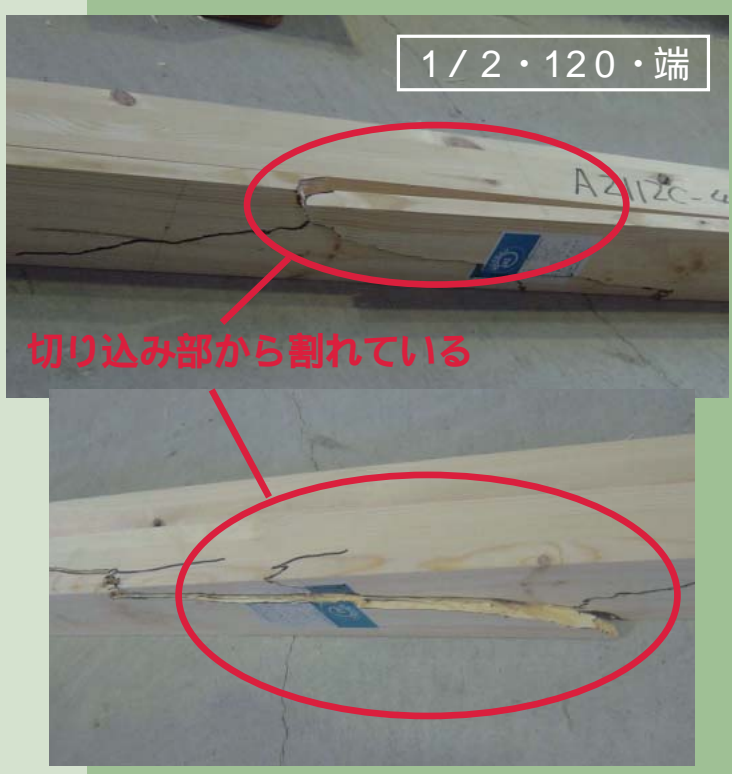
材の中央に深さ2分の1の切り込みを入れたタイプ(1/2・120・中)の曲げ強度は、平均値で見ると、同じ深さ・長さの切り込みを端部に入れたものより低かった。端部に入れた場合と同様に、加力によって切り込みが深くなる傾向は見られなかった。左上の写真は切り込みを入れた側、左下は反対側だ。切り込み部から、割れていった様子が見える。

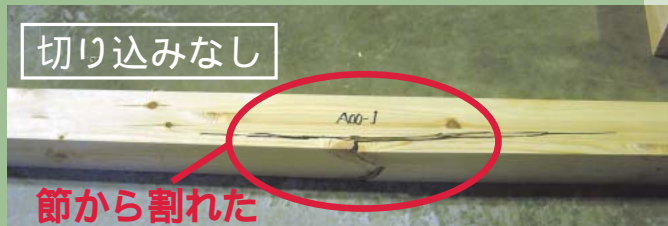
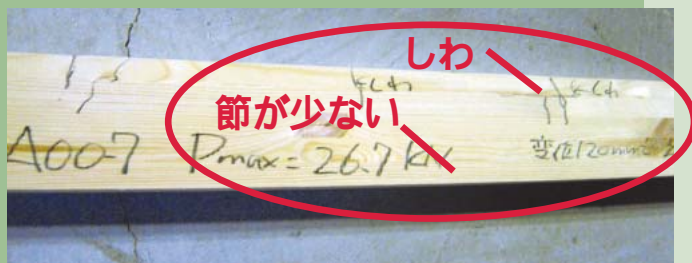
切り込みなしの試験体の曲げ強度と相当ヤング係数は、かなりばらついた。切り込みという「弱点」のなかったことで、節の影響がより顕著に表れたと考えられる。すべて基準値は満たしていたものの、試験体は曲げ強度が基準値の倍以上ある一方で、試験体は基準値すれすれだった。試験体（右上の写真）は、大きな力を受ける下端のラミナに節があったため、そこから破断した。試験体（右下の写真）は、下端のラミナに節がほとんどなかったことから、強さを発揮した。上端のラミナに、強い圧縮力を受けたことを示すしわが残った。

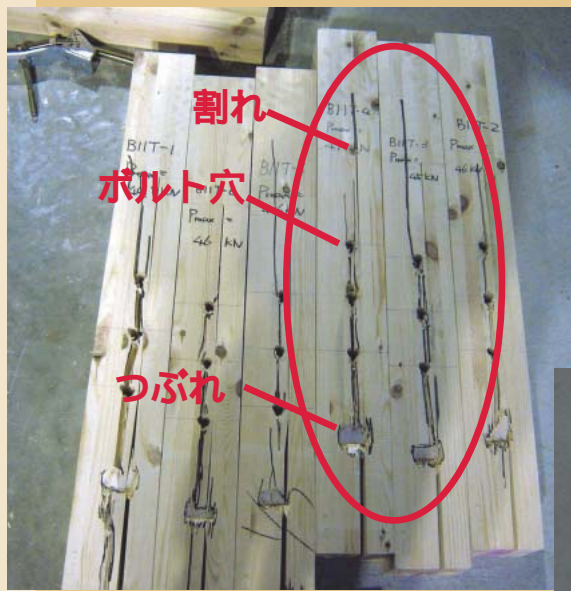
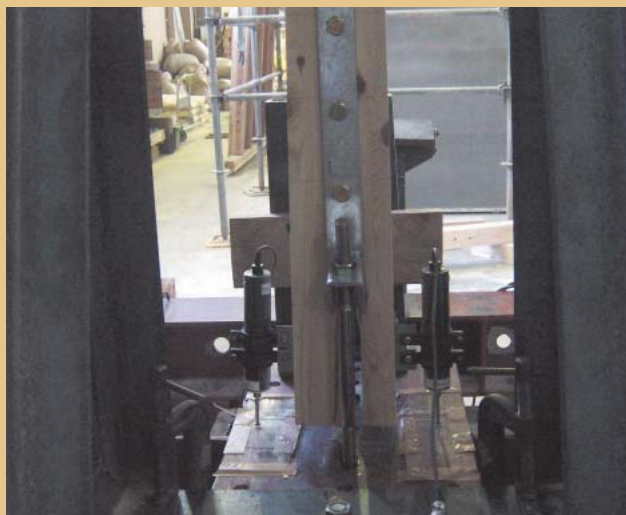
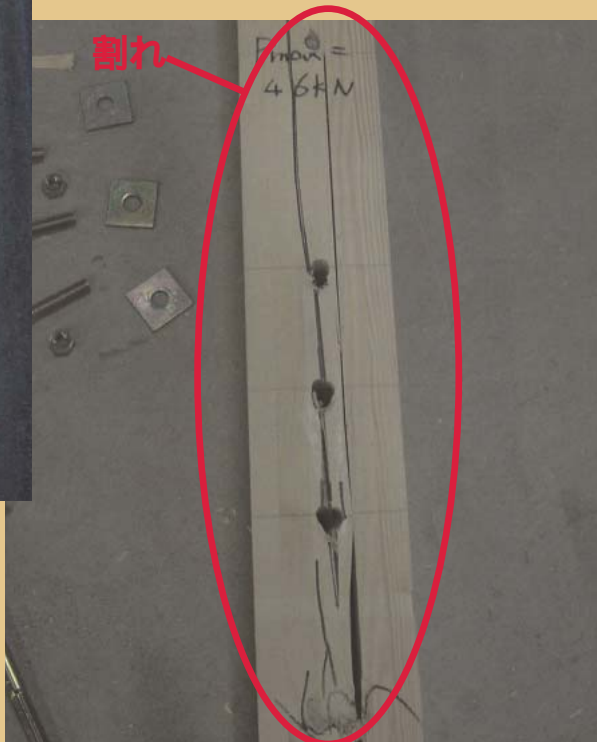
1 / 1・縦使い  
(接着層と並行にボルトを設置)

ここからは、端部に切り込みを入れホールダウン金物を設置した試験体を、上下方向に引っ張った実験の結果を報告する(仕様の詳細は56ページ下の囲みを参照)。切り込み深さ1分の1、5プライの試験体は、ラミナが3層と2層とに完全に分かれている。このためボルトを入れた3層分だけで荷重を負担したことになる。3層だけでは大きな力には耐え切れず、3つのボルト穴に沿って割れた。左の写真は実験後の試験体。ボルト穴の下に見える四角いつぶれは、金物が食い込んで生じたもの。下の写真は実験後のホールダウン金物。大きく変形している。

短期基準耐力荷重 : 19.5 kN

右の写真は、実験後の切り込み1分の1の試験体をアップで見たもの。ボルト穴に沿って割れが入っている。割れは上にも伸びている。切り込みのない側に伸びた試験体が多かった。上の写真は実験中の様子。加力とともに切り込み部分の下端が開いていった。

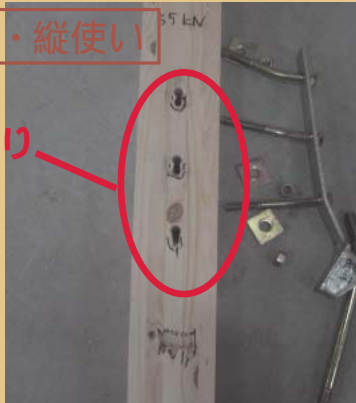
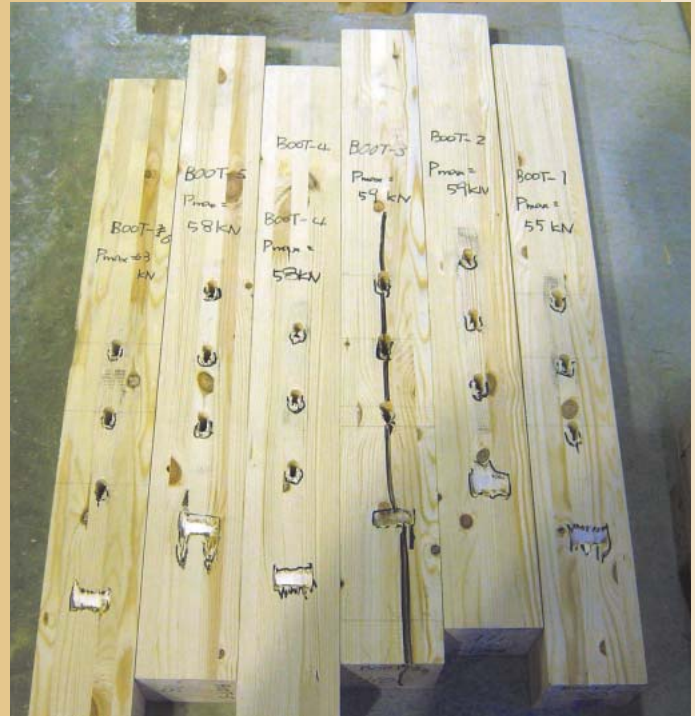
切り込みなし・縦使い

穴の広がり

上と右の写真は、実験後の切り込みなしの試験体。ボルトに沿って割れの入った試験体は6本中1本だけ。そのほかはボルトがめり込み、穴が広がっただけだった。

短期基準耐力荷重：25.3kN

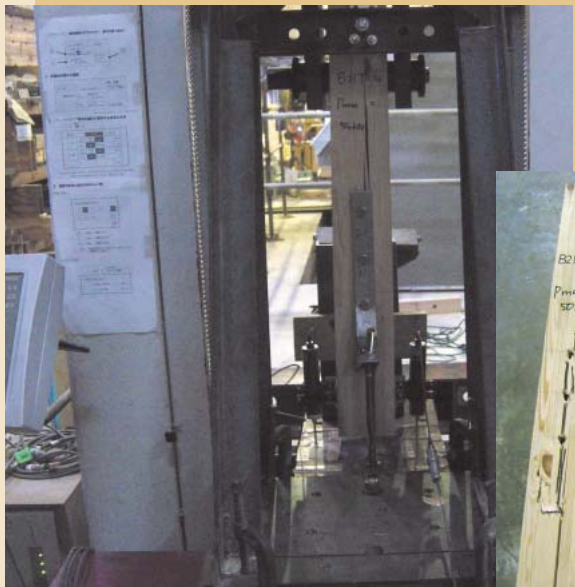
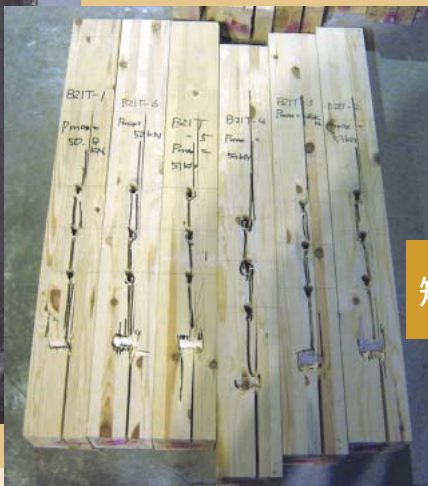
1/2・縦使い

切り込み深さ2分の1の材でも、6本中すべて、ボルト穴に沿って割れが生じた。深さ1分の1の試験体と違って切り込み側に伸びたものが多かった。切り込みが半分だったことで、切り込み側の2層分にも力が加わったためと考えられる。左下の写真は実験後の試験体。左上の写真は実験中の様子。深さ1分の1で見られたような切り込みの広がりにはなかった。

短期基準耐力荷重：22.6 kN

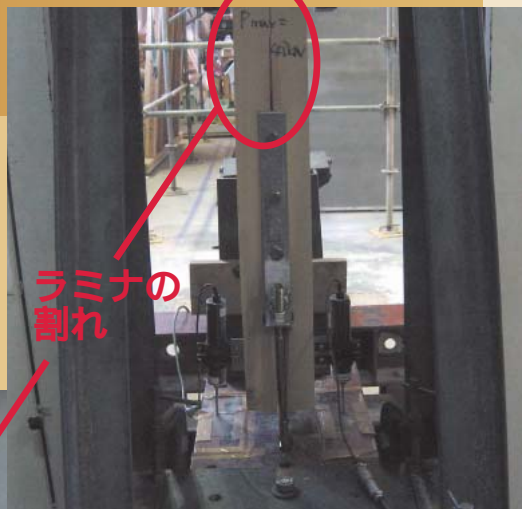
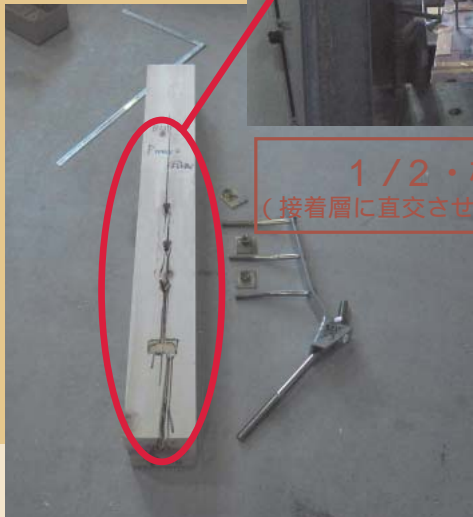
1/2・横使い  
(接着層に直交させてボルトを設置)

金物を取りつけるボルトは、接着層と直交することもある。はく離があってもボルトで締め固められるので問題はないのではと予想していた。ところが、この状態にした試験体も切り込みなしの材より性能は下がった。金物に最も近い接着層に切り込みを入れるという、不利な条件で実施したことも関係しているかもしれない。右上の写真は加力中の様子。はく離層手前の1層分のラミナに割れが生じている。右下の写真は実験後の試験体。1層分が割れ、残り4層分で荷重を負担したことで性能が低下したと考えられる。

ラミナの割れ

短期基準耐力荷重：20.6 kN
