隠れた「脈」でスレート落下が続出

磯崎新アトリエが設計した静岡県の複合施設「グランシップ」で、外装材のスレート片が過去約5年間に40件もはく落。原因は特定できていないが、スレート中の石目や目視では分からない「脈」などが強度に影響していた。

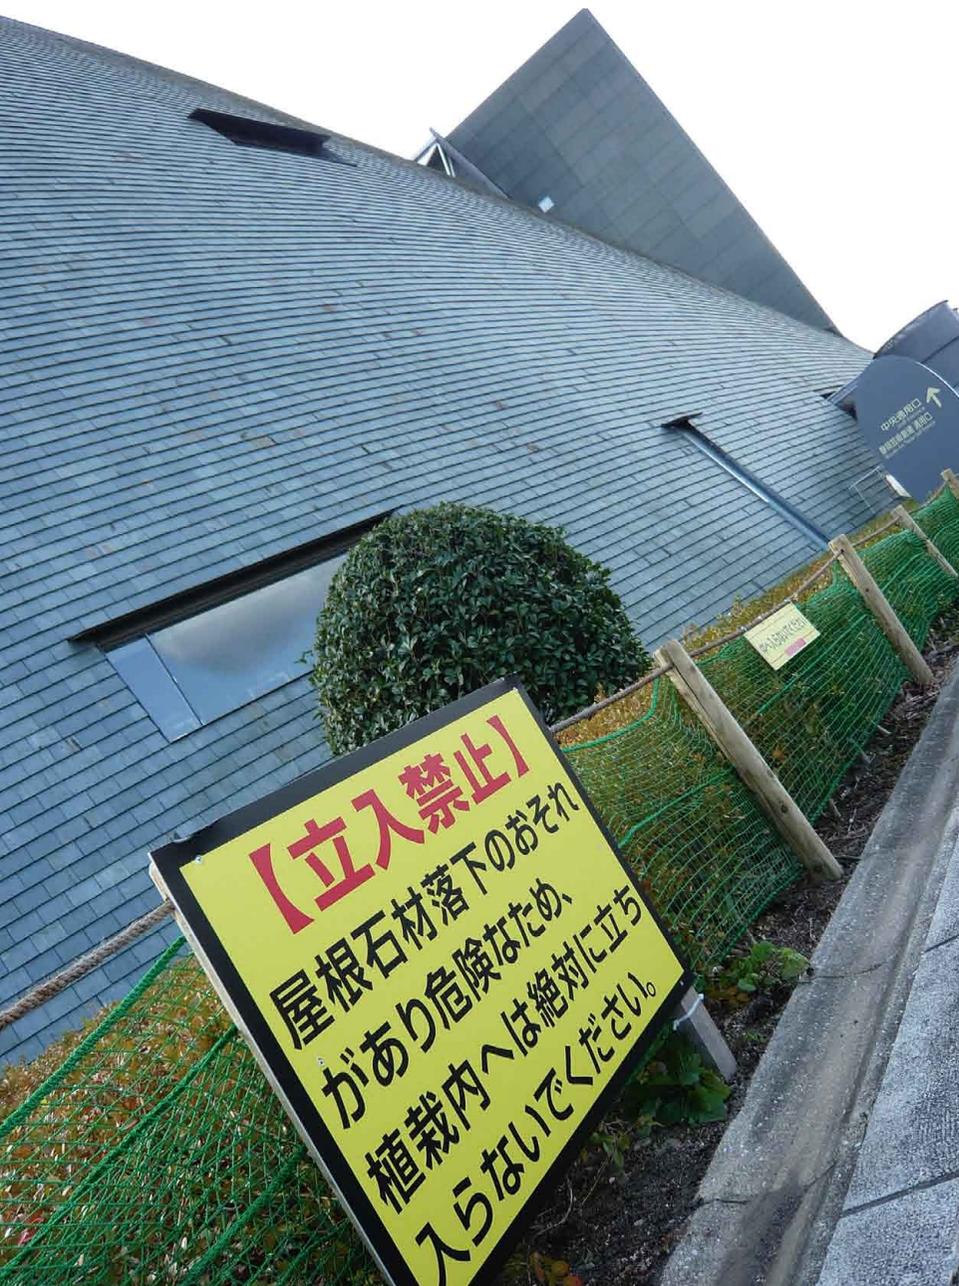
グランシップの外周にある立ち入り禁止の看板。静岡県はスレート片の落下が目立ち始めた2006年度から08年度にかけて、落下の恐れがある区域に植栽や防護屋根を整備。植栽への立ち入り禁止を徹底するため、09年10月に看板を取り付けた（53ページまでの写真：特記以外は本誌）

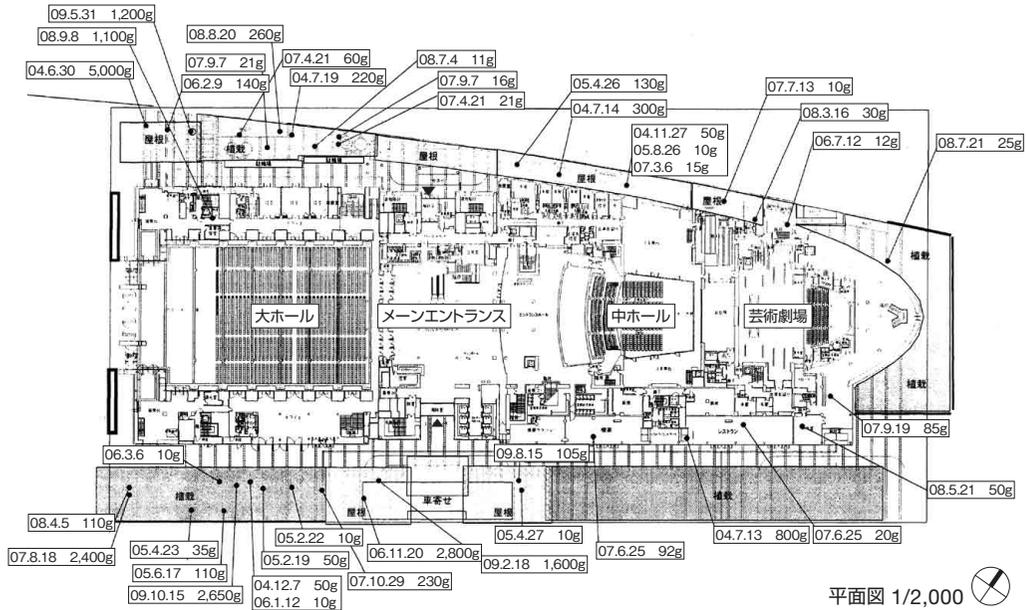
● 落下したスレート片の発見位置

グランシップの1階平面図に、2004年6月から09年10月までに落下したスレート片の発見位置を重ねた。それぞれ落下した時期と落下片の重さを示す。静岡県資料を基に本誌が作成

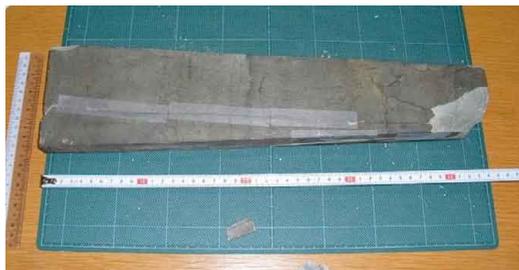
2009年10月15日、重さ2.65kgのスレート片(上)が高さ18mの外壁からはがれて建物南側の植栽内に落下した。グランシップでは04年6月以降、毎年度3~11件の落下事故が発生。スレートの表面がはく離したり、隅角部が欠けたりして落下したケースが多い。落下したスレート片の重さは合計20kg近くに達する。施工不良やボルトの腐食は見つかっていない(写真:2点とも静岡県)

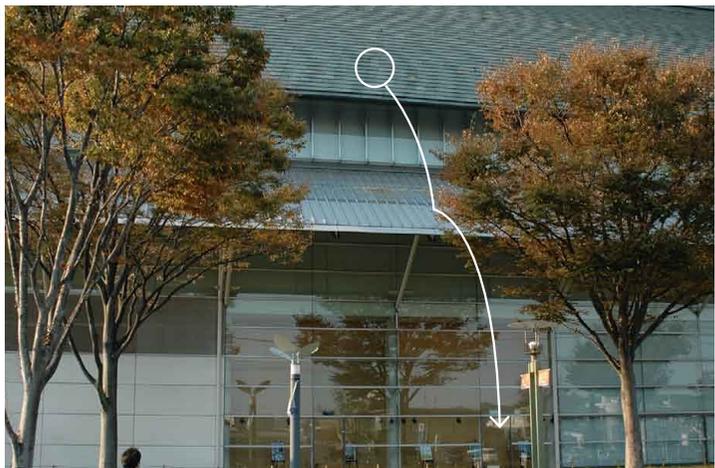
北側の壁面の見上げ。1枚の重さが13~20kgあるスレートを急こう配の三次元曲面に取り付けていた。スレート中に含まれる鉄鉱石などの影響で、表面の一部にさび色が見える。右にあるのは、ポリカーボネート製の防護屋根

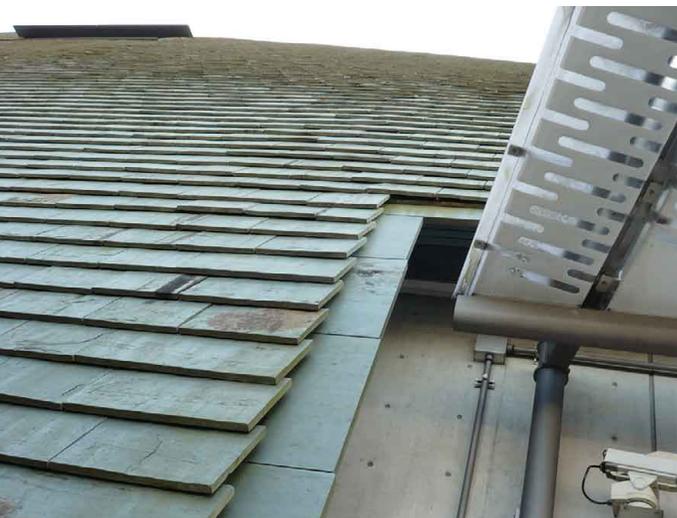
スレートの側面を見る。ステンレスボルトなどで1枚当たり4カ所を躯体表面の金物に固定している

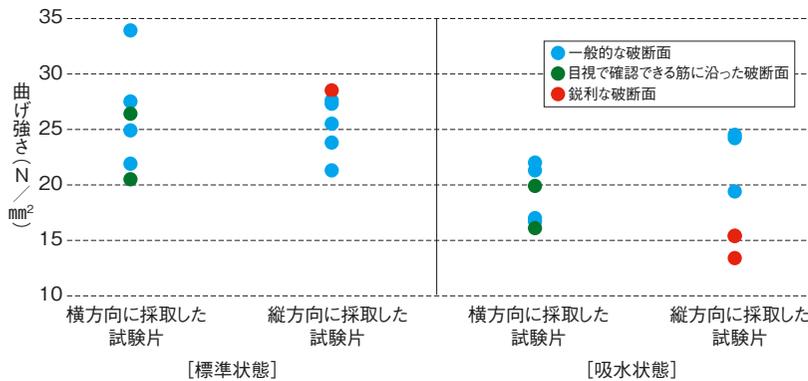
● スレートの曲げ強さと破断面の形態

日本建築総合試験所が静岡県に提出した報告書を基に本誌が作成。グランシップから採取したスレートの試験結果を示す

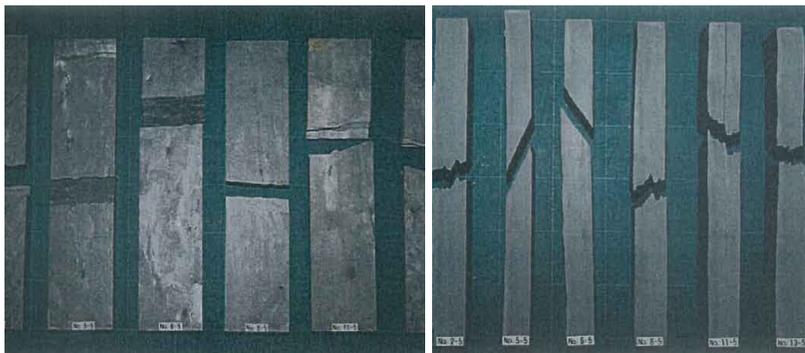
グランシップから採取したスレート片を吸水させて、曲げ強度試験を実施した結果。左の写真が表面、右が側面。鋭利な破断面も見られる（このページの写真：日本建築総合試験所）

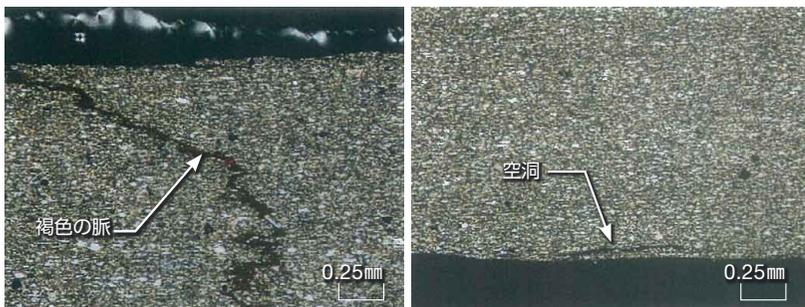
スレート片を偏光顕微鏡で観察した結果。左の写真が表面付近、右が底面付近。はく落の原因となる空洞や目視では分からない「脈」が見つかった
