特集

# 危うい施工

勘所を押さえてトラブルを防げ

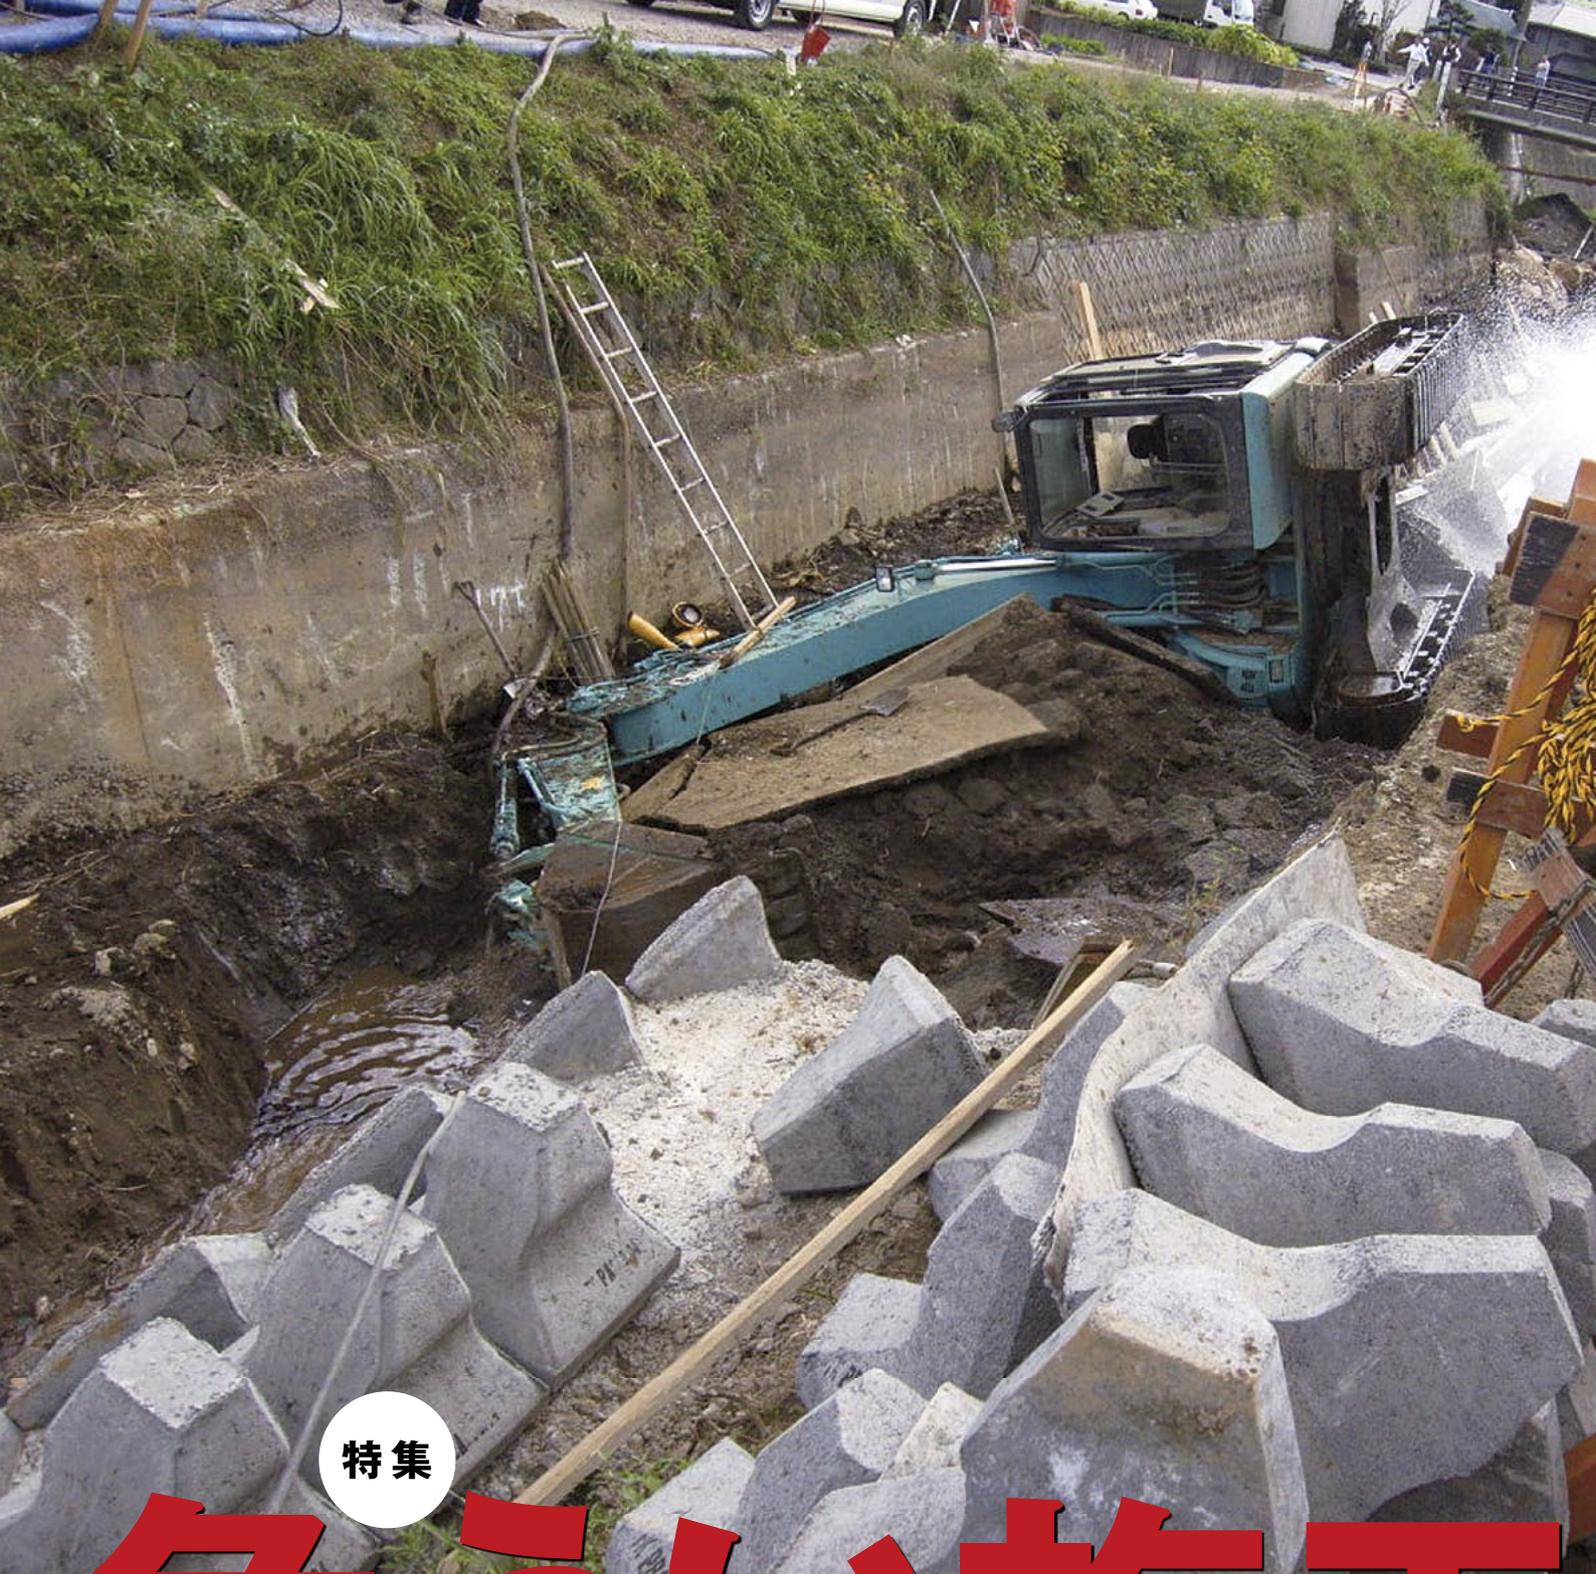
切り土法面が崩壊し、同時に油圧ショベルが河床に転落した。埋設されていた水道管が破断して水しぶきを上げている (写真:10ページも斉藤組)

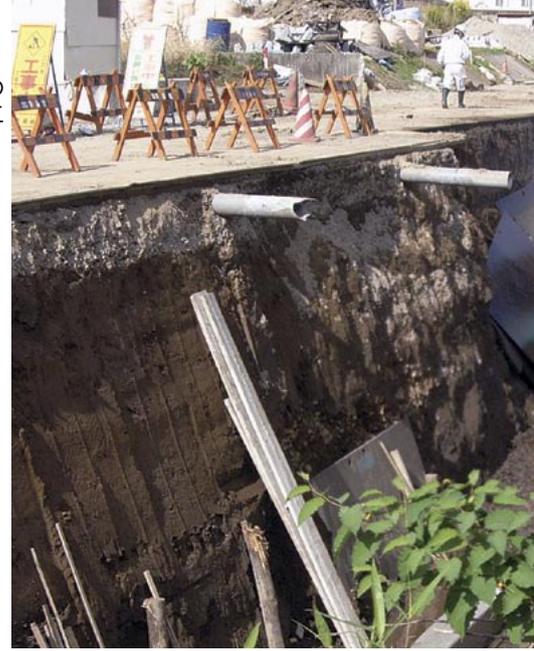
事故が起きた現場には、上流部にはなかったコンクリート製のL形擁壁が埋設されていた。

河川の下流側から見た事故現場の状況。上流側の長さ約60m分の施工が終わった段階で事故が起きた

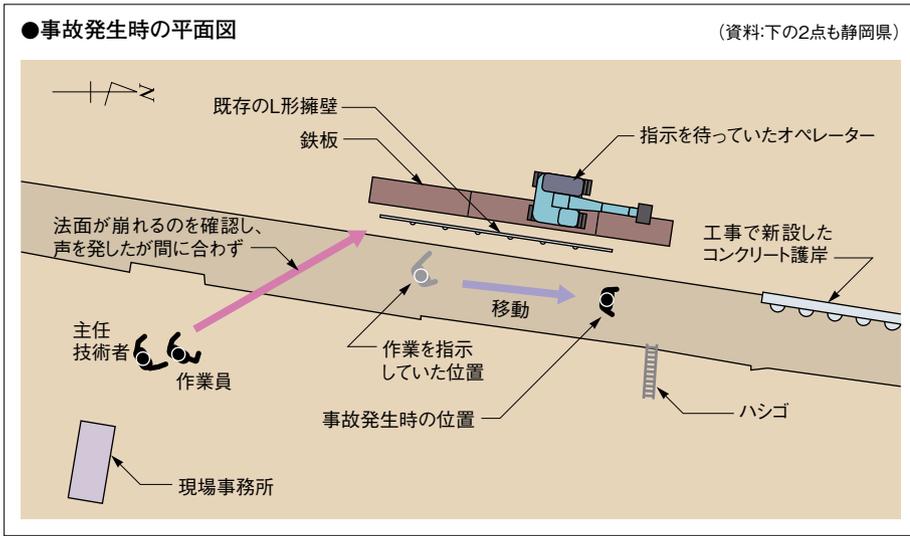
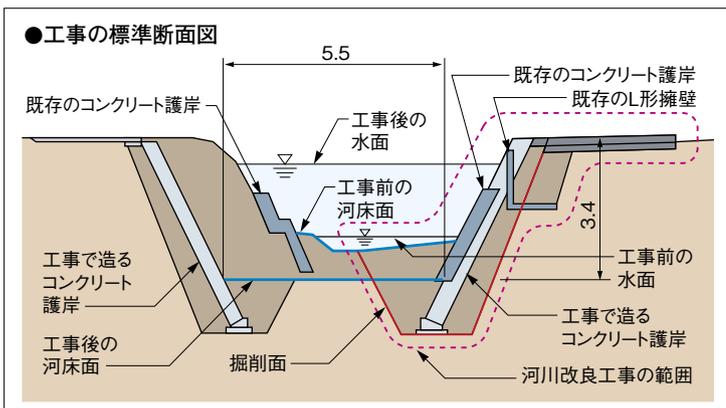
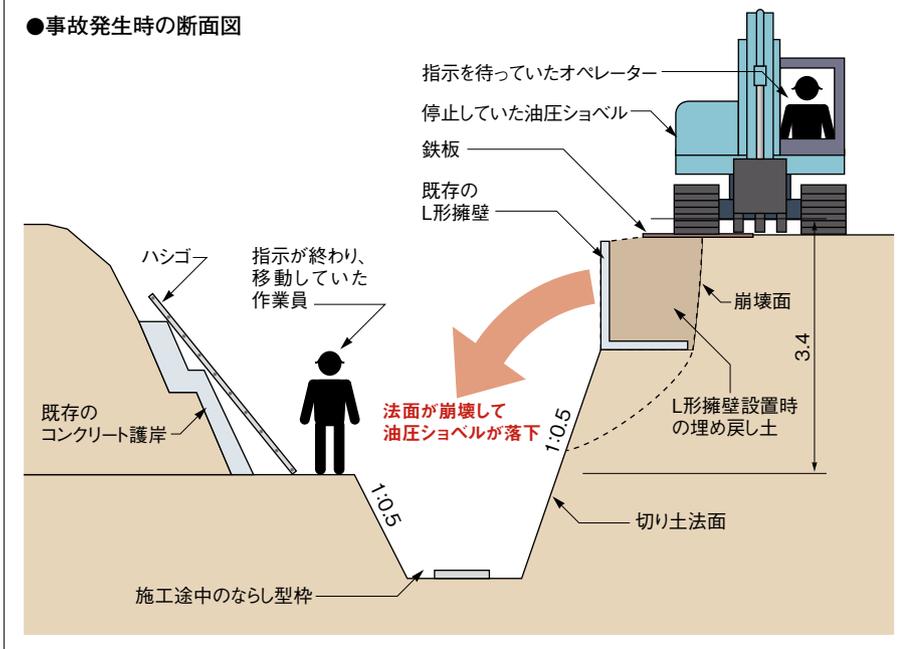
「擁壁の下の地盤が、長さ約12mの擁壁の荷重に耐えられずに崩壊した」と静岡県建設部建設支援局工事検査室の土屋明技監は推測する。L形擁壁を設置したときの埋め戻し土と地山の境界が崩壊面となったので、油圧ショベルも同時に転落した（左下の図）。

「まずL形擁壁を撤去してから掘削するのが通常の手順だ」と、土屋技監は作業手順の計画の誤りが事故の原因の一つだと分析する。

もちろん施工者の斉藤組も、施工するうえでL形擁壁が危険なことはわかっていた。そのため、油圧ショベルの下に荷重を分散させるための鉄板を敷き、L形擁壁の壁から0.5～0.7m離れて作業していた。

しかし、結果としてその判断は間違っていた。斉藤組は静岡県に事故防止策を提出。施工に先立って現状の地山の状態を確認し、必要に応じて埋設物などの撤去を先行することなどを盛り込んだ。
