# 壊れる

## わずかに1.5cmの差で「全壊」

- 同じ仕様で柱の太さのみを変えた2つの試験体を使った比較実験がある
- 柱の太さが1.5cm違っただけで、試験体の破壊の仕方は大きく異なった

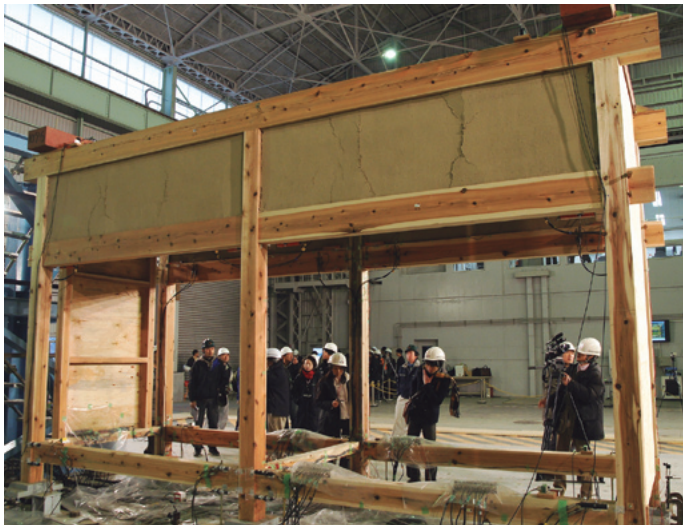
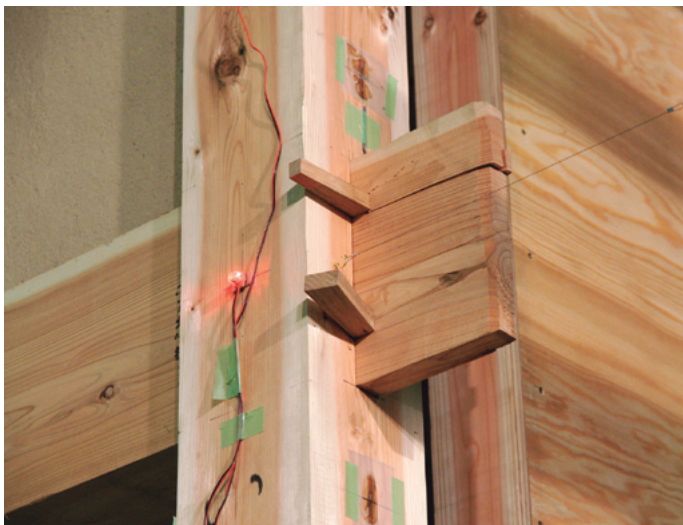
### 壊れなかった試験体

実験は2008年と09年に1回ずつ実施された。柱の太さ以外は同じ試験体だが、壊れ方がまったく違う (76ページとこのページ右の写真：建築研究所、このページ左の写真2点：池谷和浩)

08年に実施された実験では、柱は折れなかった。代わりに小壁の土塗り部分が大きくひび割れ、差し鴨居の端部が割れているのがわかる

差し鴨居は小壁の下側の横架材に当たる。小壁は土塗り壁だ。土壁は本来、崩れながら大変形域でも耐力を発揮するはずだ。その仕組みは3月号で解説した。だが77ページ右の写真で全壊した試験体の全景を見ると、土壁がほとんど壊れていないことがわかるのではないだろうか。一方、柱が折れなかった試験体は、壁に何本もの大きなひび割れが走っている。土壁に圧縮力がかかり、せん断破壊し

一方、77ページ左側の写真は、ほぼ同じ試験体をJMA神戸波で加振した後の様子だ。だが柱は折れていない。この2つの試験体の違いは、柱の太さだ。柱が折れた試験体の柱は13・5cm角材で、折れなかった試験体の柱は15cm角材。一辺あたりわずか1.5cmの差だが、実験ではこれほどの差になってしまった。建築研究所などが実施した比較実験の結果だ。

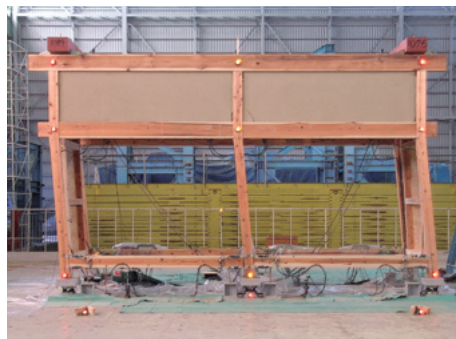
### ●全壊した試験体の全景

試験体は伝統構法の住宅などでよく見られるディテールを用いたもの。柱の下部に「足固め」と呼ばれる横架材を取り付け、さらに上部に2本の梁(上が大梁で、下が差し鴨居)を入れて、その間を土壁で埋めている。大きな開口部となっているが、構造としては上下が緊結されて一体となっており、耐力壁と同じ仕組みで水平方向の力に対抗できる。

全壊した試験体は、すべて差し鴨居の直下で柱が折れている。実験では固有周期などを測定した後、まず日本建築センター波レベル2(入力加速度400gal)で加振。この際に4本の柱が折れた。その後のJMA神戸波による加振で残る2本の柱が折れた。この実験は09年に実施された。

上の写真では、伝統構法の「差し鴨居」と呼ばれる横架材の直下で、柱が折れている。試験体を阪神大震災の際に神戸海洋気象台が観測した地震波（JMA神戸波）などで加振した結果だ。このように柱が折れてしまうと、上部の重

さを支えるのが難しくなるため、構造としては「全壊」と見なされる。この全壊した試験体の全体を見ると、6本すべての柱が折れているのがわかる。

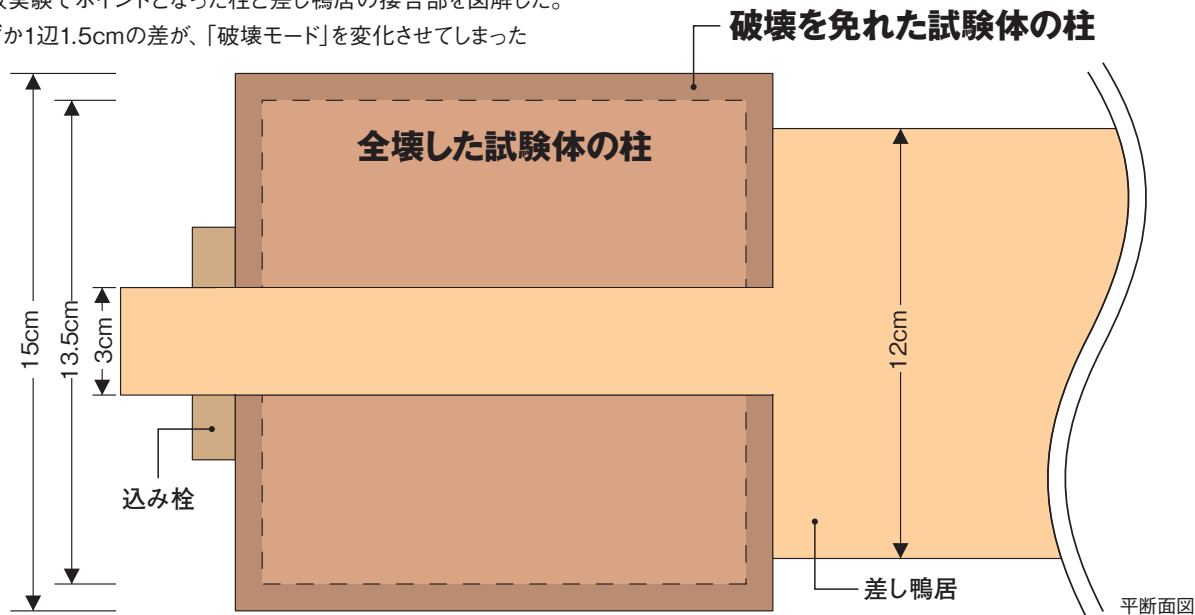
## ●柱の太さが「破壊モード」を左右した

比較実験でポイントとなった柱と差し鴨居の接合部を図解した。  
わずか1辺1.5cmの差が、「破壊モード」を変化させてしまった

2体の試験体の差し鴨居は同じ寸法だった。柱に貫通した部分を3cm幅と仮定すると、柱の接合部における残存面積は15cm角材の方が27%多くなる。この太さの違いが曲げ強度の違いとなり、破壊モードを変化させた。在来工法にこの結果を当てはめると、左右の2つの図のような違いになる

接合部は柱に横架材の継手を差し込む位置であり、加工によって断面が小さくなっている。単純計算すると、一辺1.5cmの差で、接合部における柱の残存面積は約30%小さくなる。全壊した試験体は、その分だけ曲げ強度が低かったと推測できる。

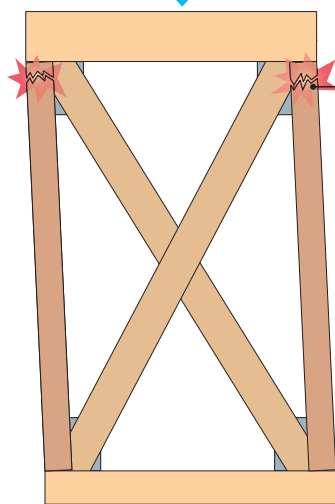
### 柱の接合部が弱い場合

接合部が破壊する

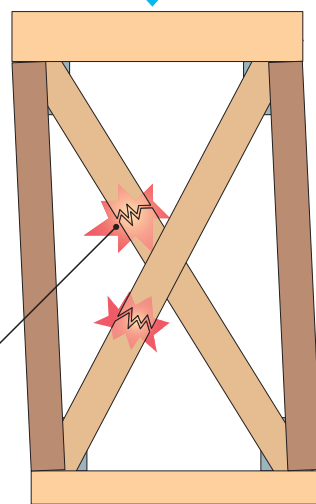
### 柱の接合部が強い場合

耐力要素が破壊する
