特集 柱として使ったときの影響は？

# はく離集成材の性能を検証

接着層にはく離のある構造用集成材が見つかった。はく離した材を柱に使うと、座屈しやすくなるのではと指摘する専門家もいる。また、はく離のある柱脚部に固定金物を取りつけていたら、どうなるのだろうか。疑問を明らかにするために、120本の集成材を加工してはく離したのと同じ状態とし、曲げ性能や、柱脚金物への影響を実験によって検証した。また、集成材の耐久性についても、専門家への取材を基に探った。

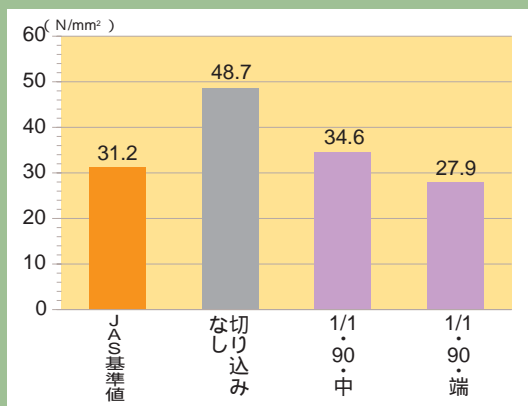
切り込み深さ1/1の平均曲げ強度

材を貫通する切り込み（深さ1分の1）を、端部から長さ90cm入れたタイプ（1/1・90・端）の曲げ強度は、今回の試験体の中で最も低かった。平均値は実験に使った「E95-F315」の材のJAS基準値を下回った。加力開始直後にパキパキと材が割れていく音が聞こえ始めた。木口を見ると、切り込み下方のラミナがずれている。切り込み部から亀裂が上4層の方向に生じ、長いものは1m以上に達した。切り込みから下のラミナはほとんど割れていなかったことから、上4層分だけで荷重に耐えていたことがわかる。

材の中央に深さ1分の1の切り込みを入れたタイプ（1/1・90・中と1/1・60・中）の曲げ強度は、平均値ではJAS基準値を上回ったものの、個別に見ると下回る試験体もあった。パーンという音を立てて、切り込みから下のラミナで破断したものが多かった。中央部に切り込みはあっても、両端は接着されていたことから、5層分で荷重を受けていたと考えられる。

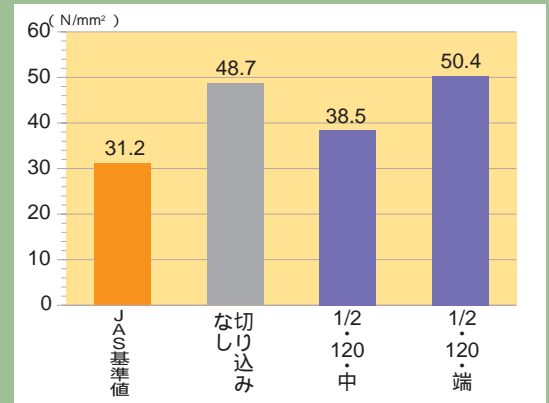
切り込み深さ1/2の平均曲げ強度

深さ2分の1の切り込みを材の端部に長さ120cm入れたタイプ(1/2・120・端)は、試験体中、断面欠損が最も大きかったにもかかわらず、平均値で見ると、曲げ強度、相当ヤング係数とも切り込みなしの材を上回った。加力によって切り込みが深くなることはほとんどなかった。また、切り込みから部から割れが生じていくような現象は深さ1分の1ほどはなく、切り込みより上の部分が割れていった。

材の中央に深さ2分の1の切り込みを入れたタイプ(1/2・120・中)の曲げ強度は、平均値で見ると、同じ深さ・長さの切り込みを端部に入れたものより低かった。端部に入れた場合と同様に、加力によって切り込みが深くなる傾向は見られなかった。左上の写真は切り込みを入れた側、左下は反対側だ。切り込み部から、割れていった様子が見える。

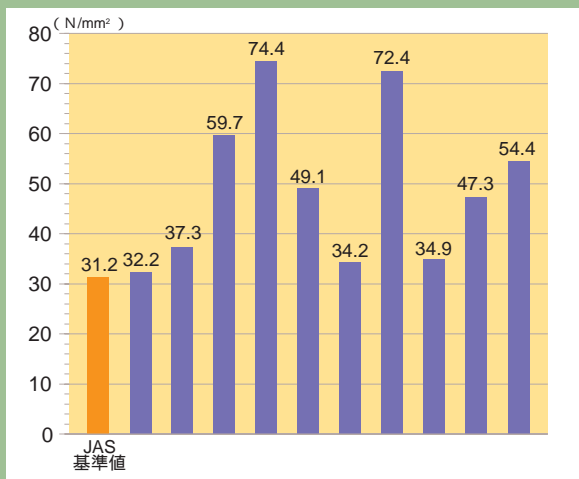
切り込みなしの全試験体の曲げ強度

切り込みなしの試験体の曲げ強度と相当ヤング係数は、かなりばらついた。切り込みという「弱点」のなかったことで、節の影響がより顕著に表れたと考えられる。すべて基準値は満たしていたものの、試験体は曲げ強度が基準値の倍以上ある一方で、試験体は基準値すれすれだった。試験体（右上の写真）は、大きな力を受ける下端のラミナに節があったため、そこから破断した。試験体（右下の写真）は、下端のラミナに節がほとんどなかったことから、強さを発揮した。上端のラミナに、強い圧縮力を受けたことを示すしわが残った。

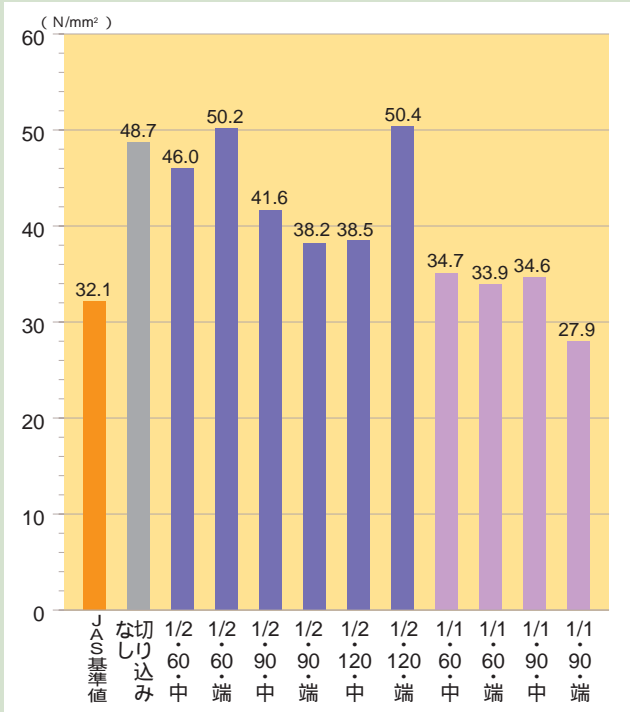
タイプ別平均曲げ強度

曲げ実験は、切り込み深さ1分の1と2分の1とで大きな違いが出る結果となった。深さ1分の1の曲げ強度は、4タイプすべてが切り込みなしより下回り、位置が同じなら、切り込みが長いほど低下するという、わかりやすい傾向が見られた。中央より端部に切り込みのあるほうが、低くなることもわかった。

一方、切り込み深さ2分の1は、切り込みなしより曲げ強度が高くなるタイプもあったことから、明らかかな低下傾向は見られなかった。節の有無や材の比重などさまざまな検討を行ったが、理由はみつからなかった。

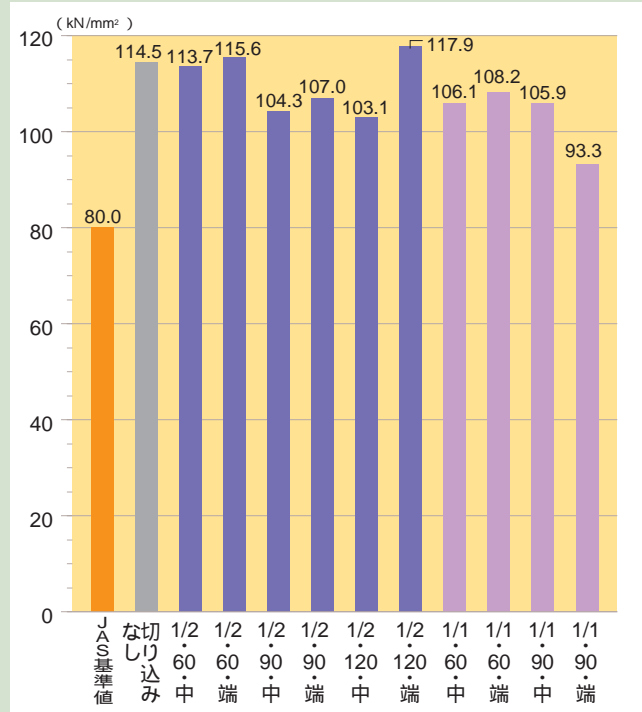
タイプ別平均相当ヤング係数

相当ヤング係数は、すべてのタイプがJAS基準値を上回った。深さ1分の1では切り込みが長いほど、相当ヤング係数は下がった。深さ2分の1は、曲げ強度と同様に、明確な傾向は見られなかった。下側のラミナに節があると、そこから割れる。節の多いほうが曲げ強度は下がる、といったことも判明した。はく離と節が重なることさらに弱くなる。集成材といえどもムク材と同様、節が強度に大きく影響することを示している。

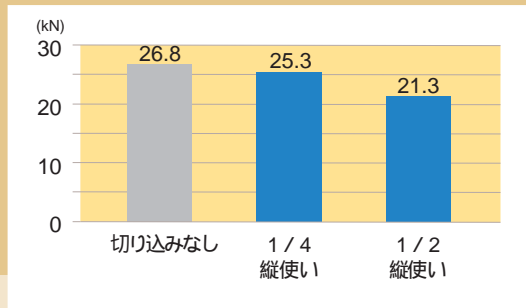
## 4プライの試験体の短期基準耐力荷重

柱としては一般的ではない材だが、4プライの試験体も用意し、中央に切込みを入れて引っ張り実験をしてみた。切り込みは、「なし」「4分の1」「2分の1」の3タイプ。下のグラフはその結果だ。各1本ずつなので参考程度だが、切り込みの深さに比例した性能低下の傾向が明確に表れた。

上の4プライの材の耐力荷重の計算結果を見ると、左の5プライのものより高い。これは、4プライは1本ずつの実験なので、低減要素となる、ばらつき係数をかけていないためだ。

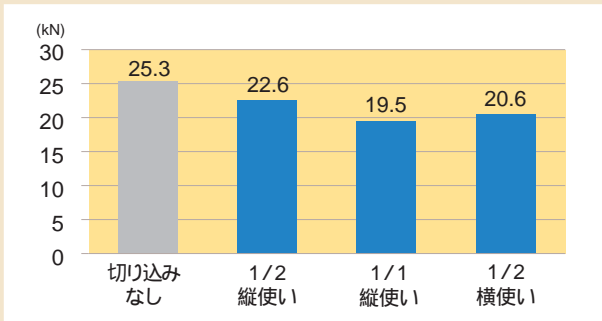
## タイプ別実験結果 (短期基準耐力荷重)

実験に用いたホールダウン金物は15kN用。15kNを超えれば、一応問題はないことになる。切り込みによって性能は低下したが、この値を下回るほどではなかった。ただ、切り込みを入れた材は、明らかに割れやすいことはわかった。想定外の力を受けた場合、急激な破壊につながる可能性はある。
