隠れた「脈」でスレート落下が続出

磯崎新アトリエが設計した静岡県の複合施設「グランシップ」で、外装材のスレート片が過去約5年間に40件もはく落。原因は特定できていないが、スレート中の石目や目視では分からない「脈」などが強度に影響していた。

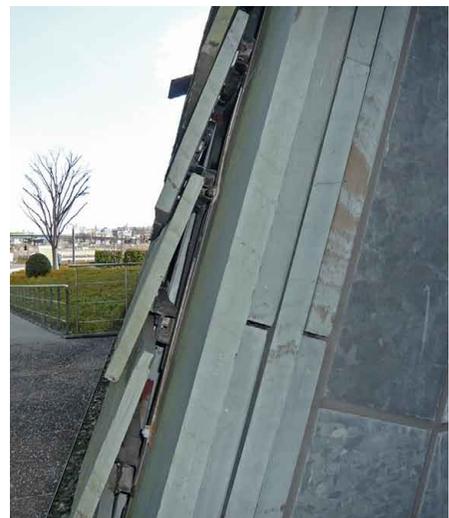
北側の壁面の見上げ。1枚の重さが13~20kgあるスレートを急こう配の三次元曲面に取り付けていた。スレート中に含まれる鉄鉱石などの影響で、表面の一部にさび色が見える。右にあるのは、ポリカーボネート製の防護屋根

スレートの側面を見る。ステンレスボルトなどで1枚当たり4カ所を躯体表面の金物に固定している
