特集

# 危うい施工

勘所を押さえてトラブルを防げ

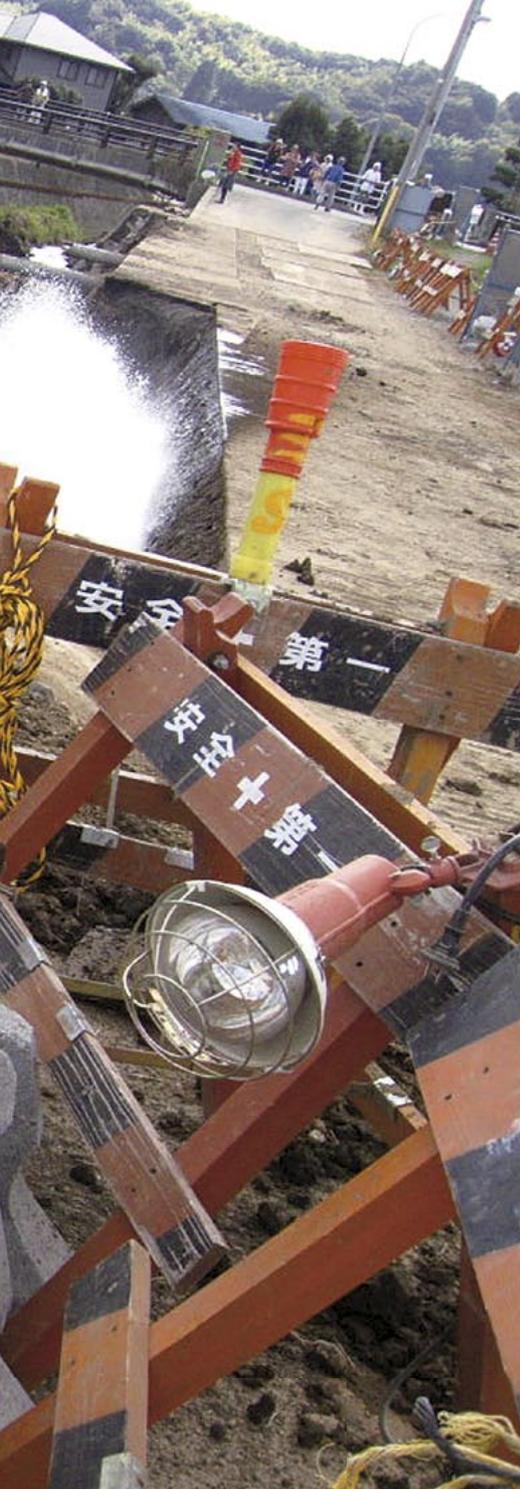
切り土法面が崩壊し、同時に油圧ショベルが河床に転落した。埋設されていた水道管が破断して水しぶきを上げている (写真:10ページも斉藤組)

「擁壁の下の地盤が、長さ約12mの擁壁の荷重に耐えられずに崩壊した」と静岡県建設部建設支援局工事検査室の土屋明技監は推測する。L形擁壁を設置したときの埋め戻し土と地山の境界が崩壊面となったので、油圧ショベルも同時に転落した（左下の図）。

「まずL形擁壁を撤去してから掘削するのが通常の手順だ」と、土屋技監は作業手順の計画の誤りが事故の原因の一つだと分析する。

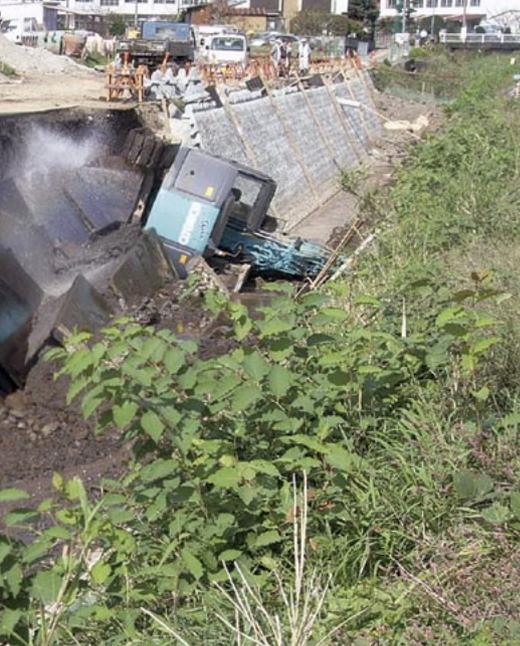
河川の下流側から見た事故現場の状況。上流側の長さ約60m分の施工が終わった段階で事故が起きた
